UNIVERSIDAD TECNOLÓGICA DE LA MIXTECA
INSTITUTO DE HIDROLOGIA

PROGRAMA DE PREVENCIÓN Y CONTROL DE LA DESERTIFICACIÓN Y ABASTECIMIENTO DE AGUA A COMUNIDADES DE LA REGIÓN MIXTECA.

E. Localización, relación y extracto de la información de unidades de obra y puntos de muestreo

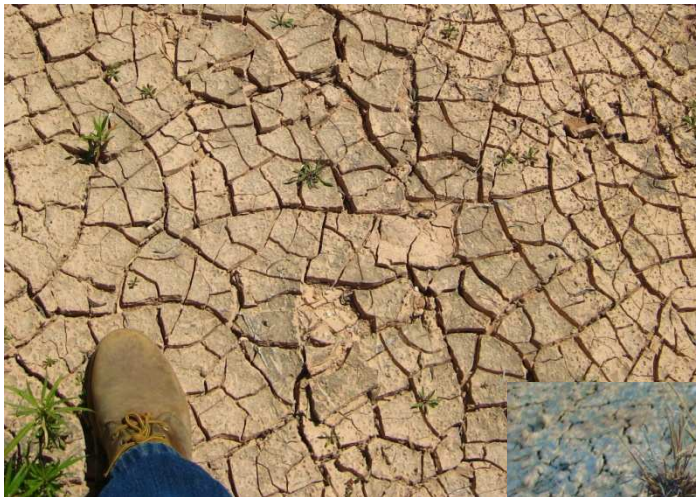
Fig. A.1. Costra superficial que reduce la infiltración y dificulta el cultivo en terrazas (unidad de obra T-13).

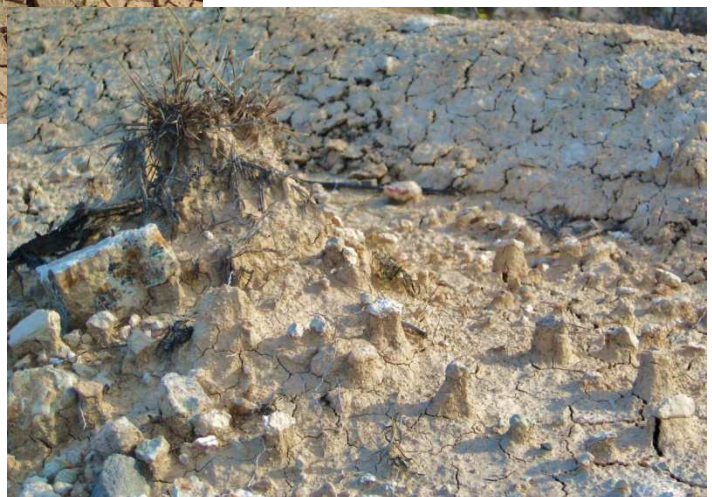
Fig. A.2. Pedestales y costras provocados por la erosión por salpicadura (unidad de obra T-14).

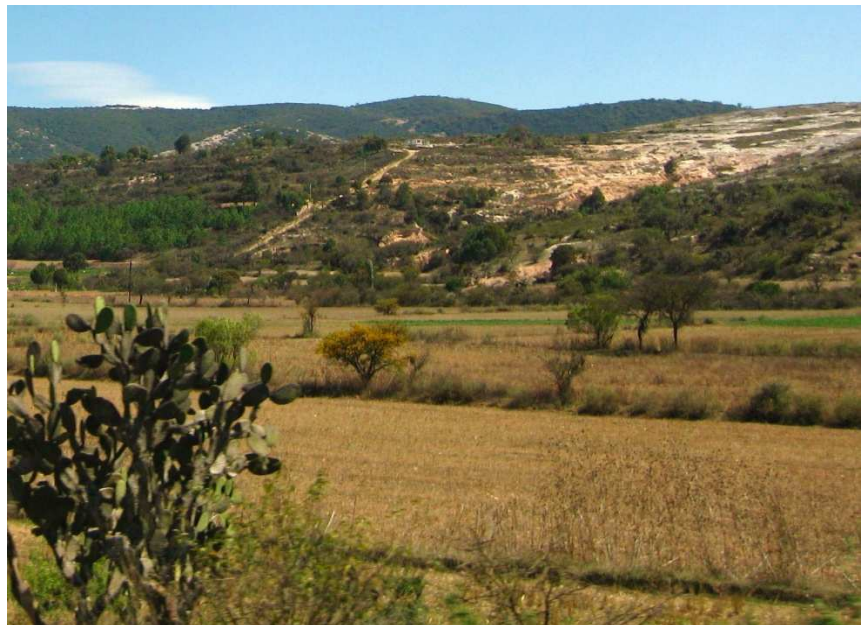
Unidad de Obra: T-3

T-3	<ul style="list-style-type: none"> ▪ Clima ▪ Suelo: Fluvisol ▪ Relieve: pte.: 2-4%; s.c.: 25m/1m ▪ Vegetación: Cultivos/Cultivos ▪ Uso: Agrícola/Agrícola ▪ Fecha: Papaloapan 	Agricultura y Conservación	Ninguno	Sin mov. relativo ni capa compacta . Sin cambios en textura , M.O. , CRA y v. infiltración . No encostrable . Sin erosión por salpicadura , cárcavas ni movs. en masa Buen estado debido a escasa pendiente	Estado: Activa/Estabilizada Laminar: Moderada/Ninguna Regueros: Leve/Ninguna	Buen estado debido al uso (mantenimiento)
T-4	<ul style="list-style-type: none"> ▪ Clima ▪ Suelo: Leptosol rendzico-L. Nudolítico ▪ Relieve: pte.: 25-30%; s.c.: 10 m/2,5 m ▪ Vegetación: Pasto denso/Agrícola-Pasto ralo ▪ Uso: Ganadero/Agrícola-Abandonado ▪ Fecha: Papaloapan 	Agricultura y Conservación	Uso y vegetación	Sin movs. en masa . Estado regular debido a la estabilidad del caliche, que ha vuelto a compactarse (no al mantenimiento)	Hay mov. relativo y rotura de capa compactación . Cambios en textura , encostramiento , M.O. , CRA y v. infiltración . Estado: Activa/Estabilizada Salpicadura: Ninguna/Moderada Laminar: Severa/Ninguna Regueros: Moderado/Ninguna Cárcavas: Moderada a Ninguna	Buen estado debido al uso (mantenimiento)

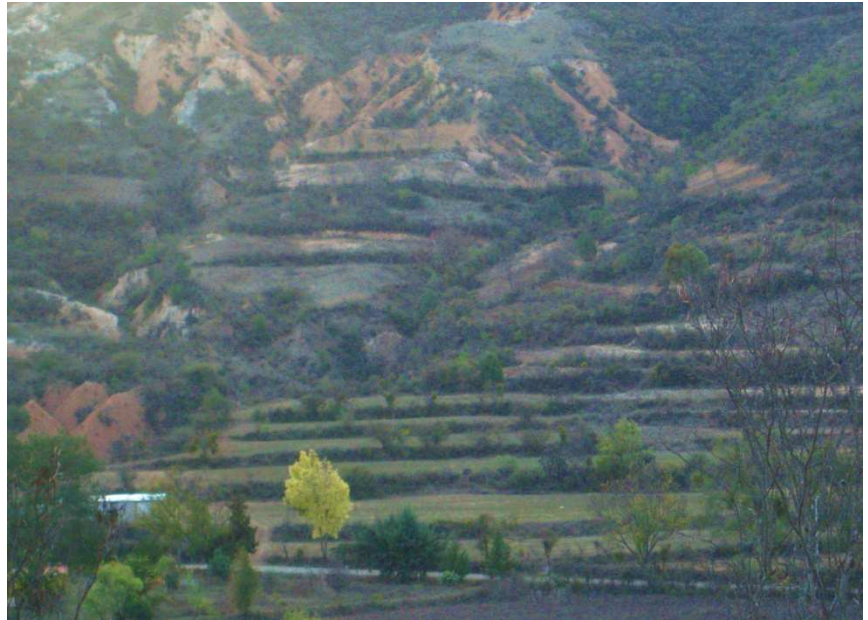
Unidad de Obra: **T-5**

T-5	<ul style="list-style-type: none"> ▪ Clima ▪ Suelo: Material incoherente ▪ Relieve: pte.: 40%; s.c.: 10m/3m ▪ Vegetación: Pasto denso/Desnudo-Nueva repob. ▪ Uso: Ganadero/Forestal ▪ Fecha: Actual 	Conservación	Uso y vegetación	Sin mov. relativo ni capa compacta . Sin cambios en textura , ni CRA . No encostrable . Sin erosión por salpicadura .	Cambios en M.O. y v. infiltración Estado: Activa/Activa Laminar: Severa/Leve Regueros: Moderada/Severa Cárcavas: Moderada/Moderada Movs masa: Activo moderado/Inactivo Mal estado debido mal diseño (rotas)	
T-6	<ul style="list-style-type: none"> ▪ Clima ▪ Suelo: Leptosol rendzico ▪ Relieve: pte.: 10-5%; s.c.: 25/2'5m ▪ Vegetación: Pasto denso/Desnudo ▪ Uso: Ganadero/Abandonado ▪ Fecha: Papaloapan 	Agricultura y Conservación	Vegetación	Sin erosión por salpicadura ni movs. en masa Buen estado debido a la estabilidad del leptosol rendzico (no hay mantenimiento)	Hay mov. relativo y rotura de capa compacta . Cambios en textura , encostramiento , M.O. , CRA y v. infiltración . Estado: Activa/Estabilizada Laminar: Severa/Ninguna Regueros: Severa/Ninguna Cárcavas: Moderado/Ninguna

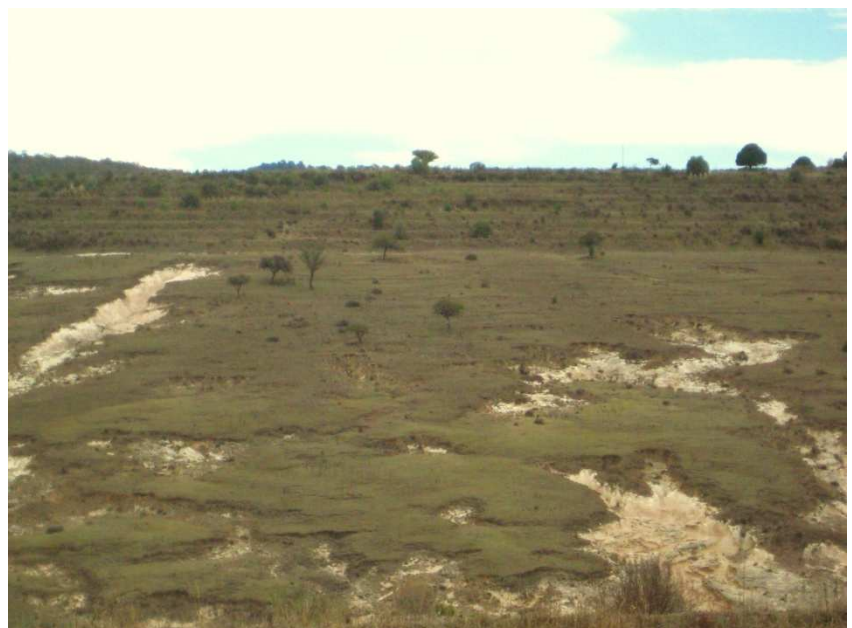
Unidad de Obra: **T-7**

T-7	<ul style="list-style-type: none"> ▪ Clima ▪ Suelo: Fluvisol ▪ Relieve: pte.: 4%; s.c.: 20m/1m ▪ Vegetación: Cultivos/Cultivos ▪ Uso: Agrícola/Agrícola ▪ Fecha: Papaloapan 	Agricultura y Conservación	Ninguno	Sin mov. relativo ni capa compacta . Sin cambios en textura , M.O. , CRA y v. infiltración . No encostrable . Sin erosión por salpicadura , cárcavas ni movs. en masa Buen estado debido a escasa pendiente	Estado: Activa/Estabilizada Laminar: Leve/Ninguna Regueros: Leve/Ninguna	Buen estado debido al uso (mantenimiento)

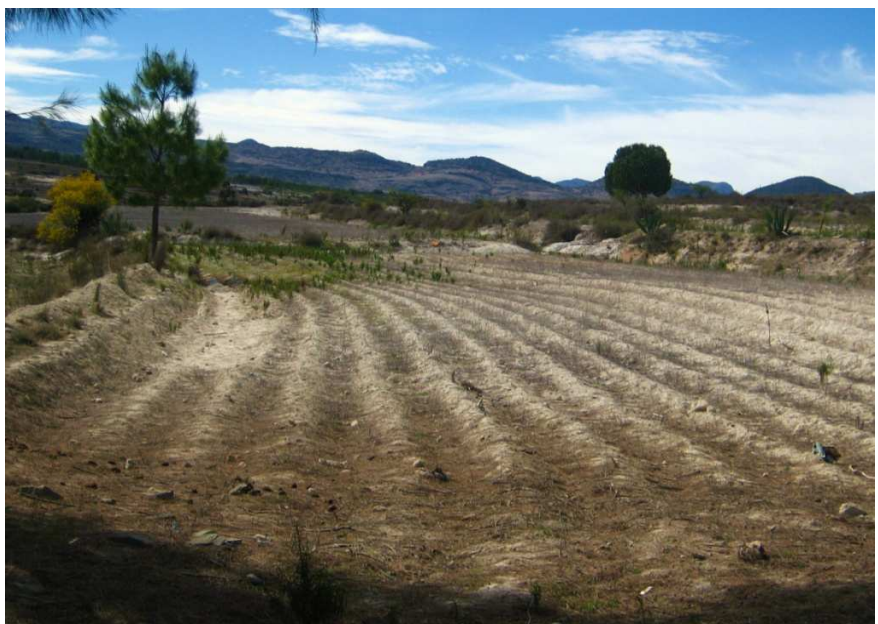
Unidad de Obra: **T-10**

T-10	<ul style="list-style-type: none"> ▪ Clima ▪ Suelo: Material incoherente ▪ Relieve: pte.: 30%; s.c.: 35m/5,5m ▪ Vegetación: Desnudo/Desnudo-Nueva Repo ▪ Uso: Abandonado/Abandonado-Forestal ▪ Fecha: Papaloapan 	Agricultura y Conservación	Vegetación	Sin mov. relativo ni capa compacta . Sin cambios en textura ni CRA . No encostrable . Sin erosión por salpicadura Mal estado debido a lo inconexo del sustrato	Cambios en M.O. y v. infiltración Estado: Activa/Parcialmente estabilizada Laminar: Severa/Leve Regueros: Severa/Moderada Cárcavas: Severa/Ninguna Movs masa: Activo moderado/Inactivo Mal estado debido a mal diseño	
T-11	<ul style="list-style-type: none"> ▪ Clima ▪ Suelo: Material incoherente ▪ Relieve: pte.: 20-25%; s.c.: 25m/5m ▪ Vegetación: Desnudo/Pasto denso ▪ Uso: Abandonado/Abandonado ▪ Fecha: Papaloapan 	Agricultura y Conservación	Vegetación	Sin mov. relativo ni capa compacta . Sin cambios en textura ni CRA . No encostrable . Sin erosión por salpicadura Mal estado debido a lo inconexo del sustrato	Cambios en M.O. y v. infiltración Estado: Activa/Parcialmente estabilizada Laminar: Severa/Leve Regueros: Severa/Moderada Cárcavas: Severa/Ninguna Movs masa: Activo moderado/Inactivo	Estado regular debido a la falta de mantenimiento

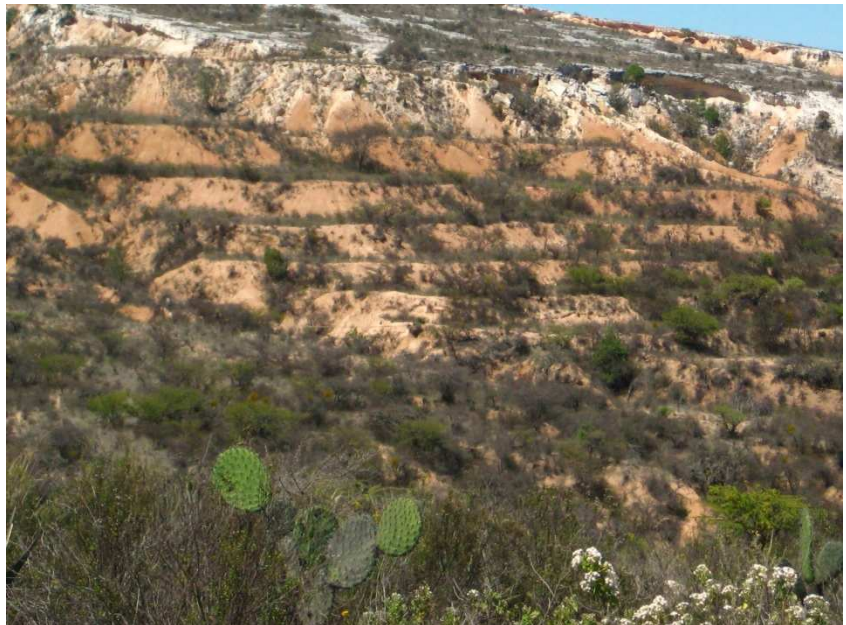
Unidad de Obra: **T-12**

T-12	<ul style="list-style-type: none"> ▪ Clima ▪ Suelo: Leptosol rendzico ▪ Relieve: pte.: 9-12%; s.c.: 14m/1m ▪ Vegetación: Pasto denso/Cultivo maíz y trigo ▪ Uso: Ganadero/Agrícola ▪ Fecha: Papaloapan 	Agricultura y Conservación	Uso y vegetación	Sin cárcavas ni movs. en masa	Hay mov. relativo y rotura de capa compacta . Cambios en textura, encostramiento, M.O., CRA y v. infiltración . Estado: Activa/Estabilizada Salpicadura: Ninguna/No aparente Laminar: Leve/Ninguna Regueros: Leve/Ninguna	Buen estado debido al uso (mantenimiento)
T-13	<ul style="list-style-type: none"> ▪ Clima ▪ Suelo: Leptosol nudolítico ▪ Relieve: pte.: 14-16%; s.c.: 6-7m/1-1'5m ▪ Veget.: Desnudo y pasto ralo/Pasto denso ▪ Uso: Pastizal/Abandonado ▪ Fecha: Papaloapan 	Agricultura y Conservación	Uso y vegetación	Sin cambios en textura Sin erosión en regueros ni movs en masa . Regular-buen estado debido a la naturaleza del caliche (se vuelve a compactar)	Hay mov. relativo y rotura de capa compacta . Cambios en encostramiento, M.O., CRA y v. infiltración . Estado: Activa/Estabilizada Salpicadura: Ninguna /Moderada Laminar: Moderada/Ninguna Cárcavas: Severo/Ninguno

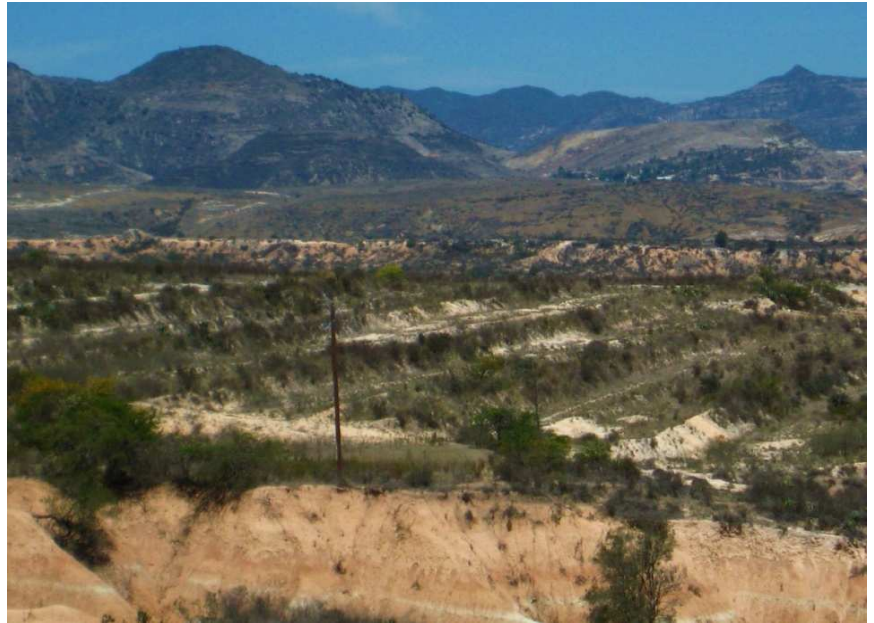
Unidad de Obra: **T-14**

T-14	<ul style="list-style-type: none"> ▪ Clima ▪ Suelo: Leptosol rendzico-L. Nudolítico ▪ Relieve: pte.: 10-12%; s.c.: 16m/1m ▪ Vegetación: Cultivos/Cultivos ▪ Uso: Agrícola/Agrícola ▪ Fecha: Panalanan 	Agricultura y Conservación	Ninguno	Sin cárcavas ni movs. en masa	Hay mov. relativo y rotura de capa compacta . Cambios en textura, encostramiento, M.O., CRA y v. infiltración . Estado: Activa/Estabilizada Salpicadura: Ninguna/Leve Laminar: Leve/Ninguna Regueros: Leve/Leve (rotas)	Buen estado debido al uso (mantenimiento) Mal estado debido al abandono

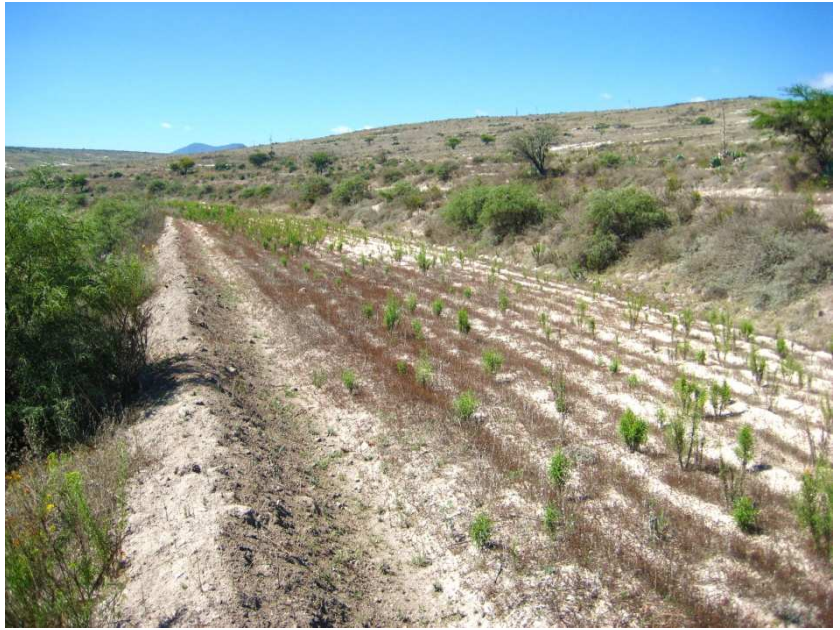
Unidad de Obra: **T-17**

T-17	<ul style="list-style-type: none"> ▪ Clima ▪ Suelo: Leptosol rendzico ▪ Relieve: pte.: 8-15%; s.c.: 12m/1m ▪ Vegetación: Cultivos/Cultivos ▪ Uso: Agrícola/Agrícola ▪ Fecha: Papaloapan 	Agricultura y Conservación	Ninguno	Sin erosión por salpicadura ni movs. en masa	Hay mov. relativo y rotura de capa compacta . Cambios en textura , encostramiento , M.O. , CRA y v. infiltración . Estado: Activa/Estabilizada Laminar: Moderada/Ninguna Regueros: Severa/Ninguna Cárcavas: Leve/Ninguna	Buen estado debido al uso (mantenimiento)
T-18	<ul style="list-style-type: none"> ▪ Clima ▪ Suelo: Leptosol nudolítico-L. rendzico ▪ Relieve: pte.: 5-6%; s.c.: 10m/0'5m ▪ Vegetación: Pasto ralo/Cultivo ▪ Uso: Ganadero/Agrícola ▪ Fecha: Papaloapan 	Agricultura y Conservación	Uso y vegetación	Sin cambios en textura Sin cárcavas ni movs. en masa	Hay mov. relativo y rotura de capa compacta . Cambios en encostramiento , M.O. , CRA y v. infiltración . Estado: Activa/Estabilizada Salpicadura: Ninguna/Moderada Laminar: Moderada/Ninguna Regueros: Moderada/Ninguna	Buen estado debido al uso (mantenimiento)

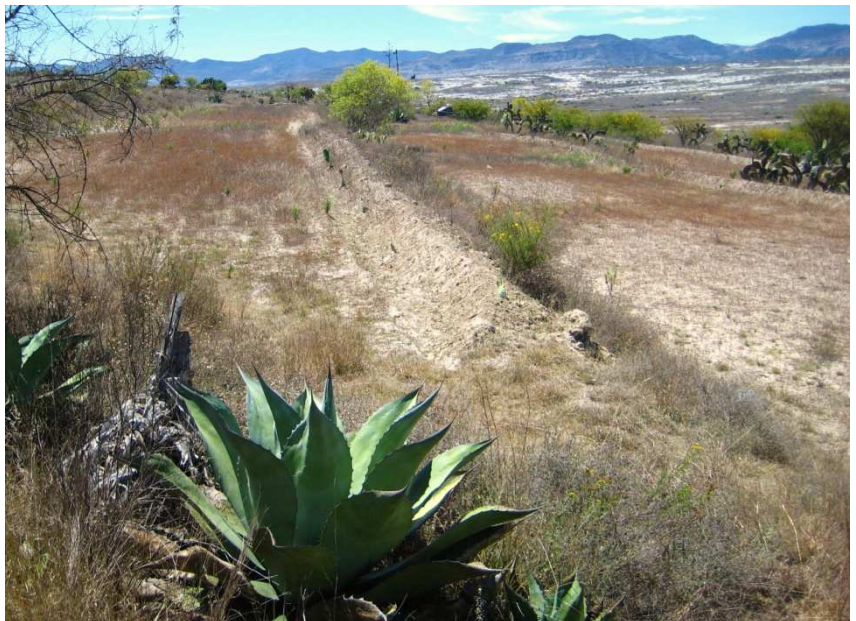
Unidad de Obra: **T-19**

T-19	<ul style="list-style-type: none"> ▪ Clima ▪ Suelo: Leptosol nudolítico ▪ Relieve: pte.: 10-13%; s.c.: 25m/2,5m ▪ Vegetación: Cultivos/Cultivos ▪ Uso: Agrícola/Agrícola ▪ Fecha: Papaloapan 	Agricultura y Conservación	Ninguno	Sin cambios en textura Sin movs. en masa Estado regular debido a la naturaleza del caliche (se vuelve a compactar)	Hay mov. relativo y rotura de capa compacta . Cambios en encostramiento , M.O. , CRA y v. infiltración . Estado: Activa/Estabilizada Salpicadura: Ninguna/Moderada Laminar: Ninguna/Ninguna Regueros: Moderada/Ninguna Cárcavas: Severo/Ninguno	Buen estado debido al uso (mantenimiento)
T-20	<ul style="list-style-type: none"> ▪ Clima ▪ Suelo: Fluvisol ▪ Relieve: pte.: 2%; s.c.: 30m/1m ▪ Vegetación: Cultivos/Cultivos ▪ Uso: Agrícola/Agrícola ▪ Fecha: Papaloapan 	Agricultura y Conservación	Ninguno	No hay mov. relativo ni capa compacta . Sin cambios en textura , M.O. , CRA y v. infiltración . No encostrable . Sin erosión por salpicadura , cárcavas ni movs. en masa Buen estado debido a estabilidad condiciones	Estado: Activa/Estabilizada Laminar: Leve/Ninguna Regueros: Leve/Ninguna	Buen estado debido al uso (mantenimiento)

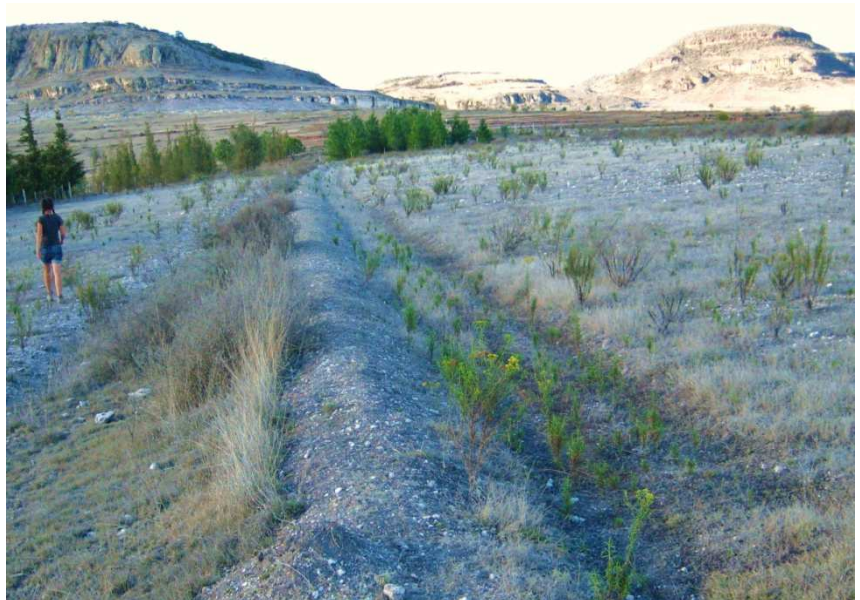
Unidad de Obra: **B-3**

B-3	<ul style="list-style-type: none"> ▪ Clima ▪ Suelo: Leptosol rendzico, prof.: 15 cm ▪ Relieve: pte.: 15%; l.e.: 16 m ▪ Vegetación: Cultivos/Pasto denso ▪ Uso: Agrícola/Ganadero ▪ Fecha: Papaloapan 	Conservación	Uso y Vegetación	No encostrable Sin erosión por salpicadura ni movs. en masa	Sin rotura de capa compacta ni mov. relativo del suelo. Sin cambios en textura , M.O. , v. infiltración ni CRA Estado: Activa/Parcialmente estabilizada Laminar: Severa/Leve Regueros: Moderada/Severa (mal nivelados) Cárcavas: Leve/Leve Mal estado debido a la nivelación	Mal estado debido a la falta de mantenimiento
B-4	<ul style="list-style-type: none"> ▪ Clima ▪ Suelo: Leptosol nudolítico-L. rendzico ▪ Relieve: pte.: 12%; l.e.: 15 m ▪ Vegetación: Pasto ralo/Pasto ralo ▪ Uso: Ganadero/Ganadero ▪ Fecha: Papaloapan 	Conservación	Ninguno	Sin erosión por salpicadura, cárcavas ni movs. en masa	Sin rotura de capa compacta ni mov. relativo del suelo. Sin cambios en textura , susceptibilidad al encostramiento , M.O. , v. infiltración ni CRA Estado: Activa/Estabilizada Laminar: Severa/Leve Regueros: Leve/Leve	Mal estado debido a la falta de mantenimiento

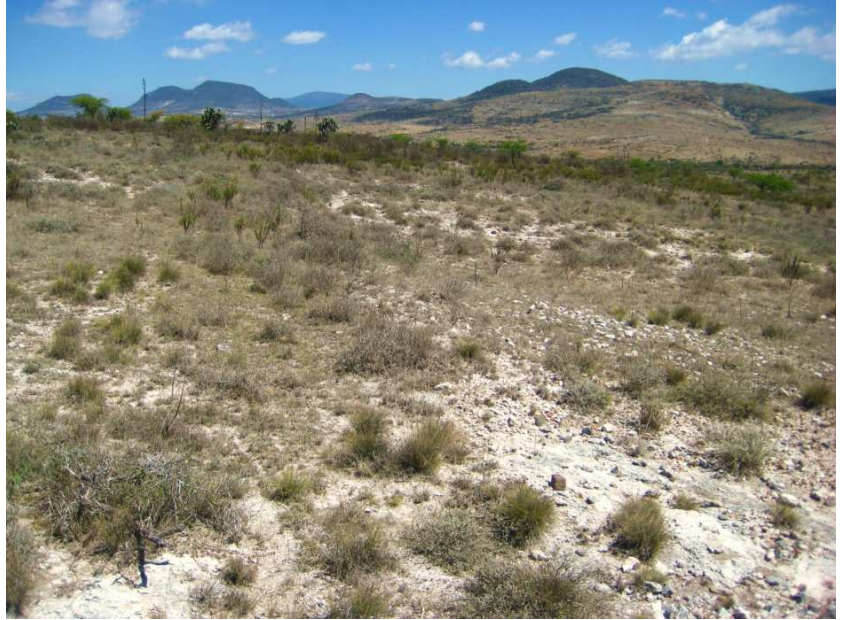
Unidad de Obra: **B-5**

B-5	<ul style="list-style-type: none"> ▪ Clima ▪ Suelo: Leptosol rendzico, prof.: 25 cm ▪ Relieve: pte.: 7%; l.e.: 15 m ▪ Vegetación: Pasto denso/Cultivo de trigo ▪ Uso: Ganadero/Agrícola ▪ Fecha: Papaloapan 	Agricultura y Conservación	Uso y Vegetación	No encostrable Sin erosión por salpicadura, cárcavas ni movs. en masa	Sin rotura de capa compacta ni mov. relativo del suelo. Sin cambios en textura , M.O. , v. infiltración ni CRA Estado: Activa/Estabilizada Laminar: Severa/Leve Regueros: Severa/Ninguna	Buen estado debido al uso
B-6	<ul style="list-style-type: none"> ▪ Clima ▪ Suelo: Leptosol rendzico-L. Nudolítico ▪ Relieve: pte.: 10-20%; l.e.: 10-20 m ▪ Vegetación: Pasto denso/Cultivos ▪ Uso: Ganadero/Agrícola ▪ Fecha: Papaloapan 	Agricultura y Conservación	Uso y Vegetación	Sin erosión por salpicadura, cárcavas ni movs. en masa	Sin rotura de capa compacta ni mov. relativo del suelo. Sin cambios en textura , susceptibilidad al encostramiento , M.O. , v. infiltración ni CRA Estado: Activa/Estabilizada Laminar: Severa/Leve Regueros: Severa/Ninguna-No aparente	Buen estado debido al uso

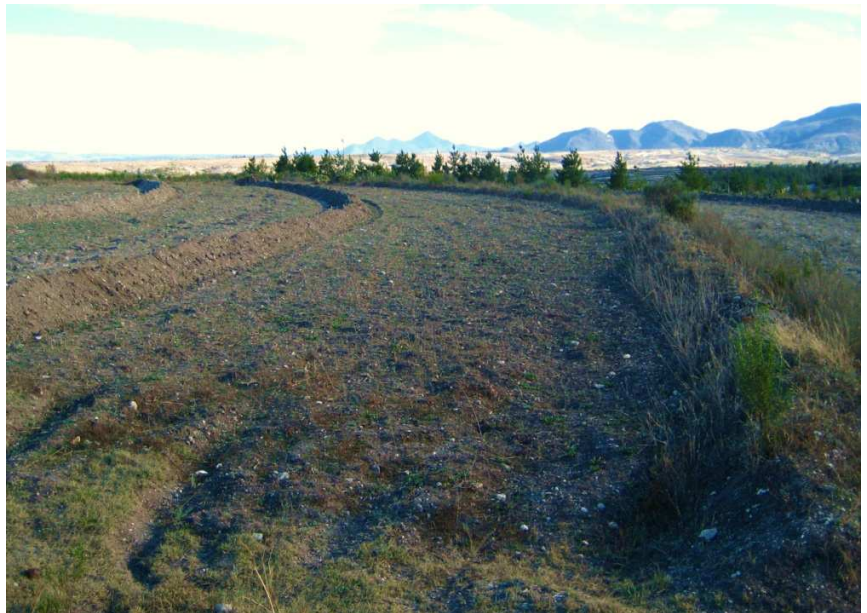
Unidad de Obra: **B-9**

B-9	<ul style="list-style-type: none"> ▪ Clima ▪ Suelo: Leptosol nudolítico-L. rendzico ▪ Relieve: pte.: 15-20%; l.e.: 10-15 m ▪ Vegetación: Pasto ralo/Pasto ralo ▪ Uso: Ganadero/Ganadero ▪ Fecha: Papaloapan 	Conservación	Ninguno	Sin erosión por salpicadura , cárcavas ni movs. en masa	Sin rotura de capa compacta ni mov. relativo del suelo. Sin cambios en textura , susceptibilidad al encostramiento , M.O. , v. infiltración ni CRA Estado: Activa/Estabilizada Laminar: Severa/Leve Regueros: Leve/Leve	Estado regular debido a la falta de mantenimiento
B-10	<ul style="list-style-type: none"> ▪ Clima ▪ Suelo: Leptosol nudolítico-L. rendzico ▪ Relieve: pte.: 15%; l.e.: 20 m ▪ Vegetación: Pasto ralo/Pasto ralo ▪ Uso: Ganadero/Ganadero ▪ Fecha: Papaloapan 	Conservación	Vegetación	Sin erosión por salpicadura ni movs. en masa	Sin rotura de capa compacta ni mov. relativo del suelo. Sin cambios en textura , susceptibilidad al encostramiento , M.O. , v. infiltración ni CRA Estado: Activa/Parcialmente estabilizada Laminar: Severa/Leve Regueros: Leve/Leve Cárcavas: Moderada/Moderada	Estado regular debido a la falta de mantenimiento

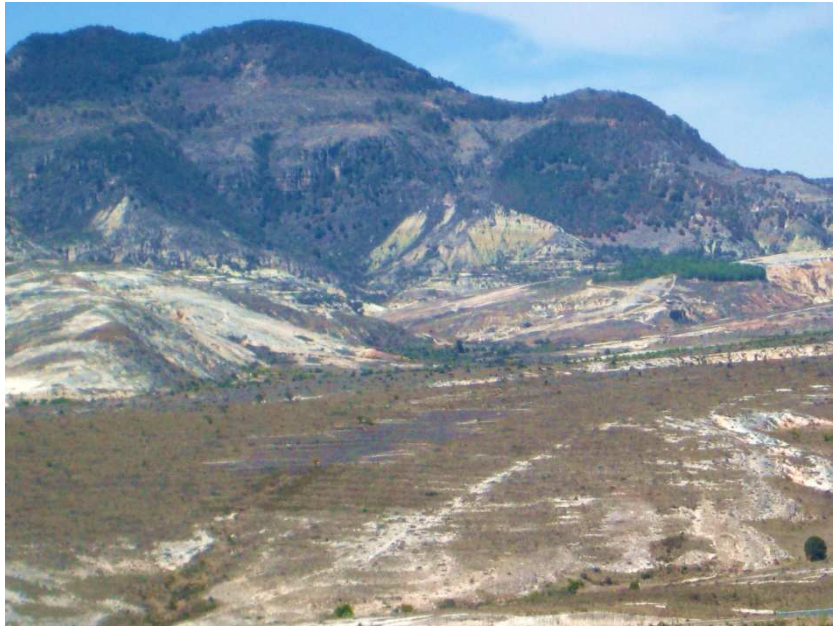
Unidad de Obra: **B-11**

B-11	<ul style="list-style-type: none"> ▪ Clima ▪ Suelo: Leptosol rendzico-L. nudolítico ▪ Relieve: pte.: 5%; l.e.: 20 m ▪ Vegetación: Pasto ralo/Cultivo de trigo ▪ Uso: Abandonado/Agrícola ▪ Fecha: Papaloapan 	Agricultura y Conservación	Uso y Vegetación	No encostrable Sin erosión por salpicadura , cárcavas ni movs. en masa	Sin rotura de capa compacta ni mov. relativo del suelo. Sin cambios en textura , susceptibilidad al encostramiento , M.O. , v. infiltración ni CRA Estado: Activa/Estabilizada Laminar: Moderada/Leve-No aparente Regueros: Leve/Ninguna	Buen estado debido al uso
B-12	<ul style="list-style-type: none"> ▪ Clima ▪ Suelo: Leptosol rendzico, prof.: 10 cm ▪ Relieve: pte.: 5-7%; l.e.: 30 m ▪ Vegetación: Cultivo de trigo/Cultivo de trigo ▪ Uso: Agrícola/Agrícola ▪ Fecha: Actual 	Agricultura y Conservación	Ninguno	No encostrable Sin erosión por salpicadura , cárcavas ni movs. en masa	Sin rotura de capa compacta ni mov. relativo del suelo. Sin cambios en textura , M.O. , v. infiltración ni CRA Estado: Activa/Estabilizada Laminar: Moderada/Leve Regueros: Leve/Ninguna-No ap	Buen estado debido al uso

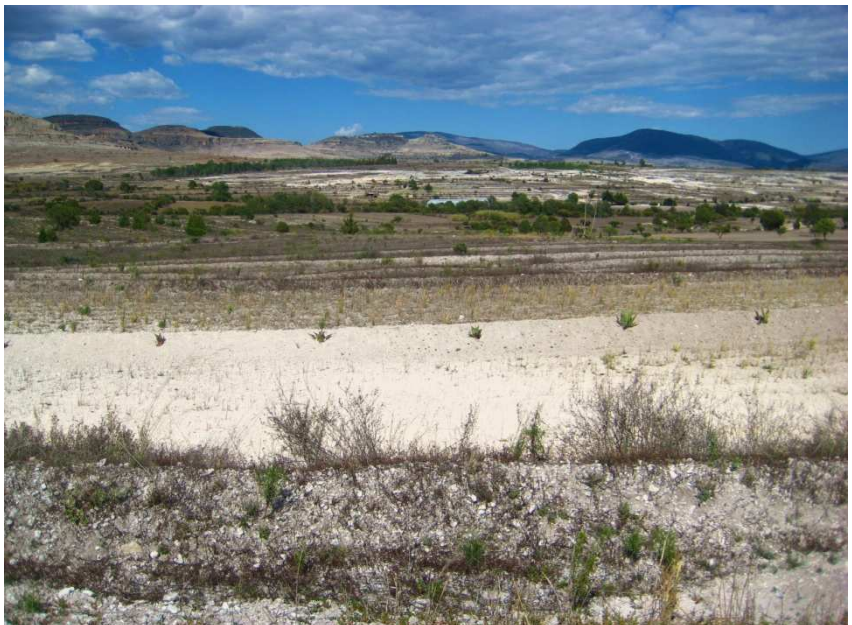
Unidad de Obra: **B-13**

B-13	<ul style="list-style-type: none"> ▪ Clima ▪ Suelo: Leptosol rendzico, prof.: 5 cm ▪ Relieve: pte.: 20%; l.e.: 15 m ▪ Vegetación: Pasto denso/Pasto denso ▪ Uso: Ganadero/Ganadero ▪ Fecha: Papaloapan 	Conservación	Ninguno	No encostrable Sin erosión por salpicadura , cárcavas ni movs. en masa	Sin rotura de capa compacta ni mov. relativo del suelo. Sin cambios en textura , M.O. , v. infiltración ni CRA Estado: Activa/Estabilizada Laminar: Moderada/Leve Regueros: Leve/Ninguna	Buen estado debido a las plantaciones en los bordos

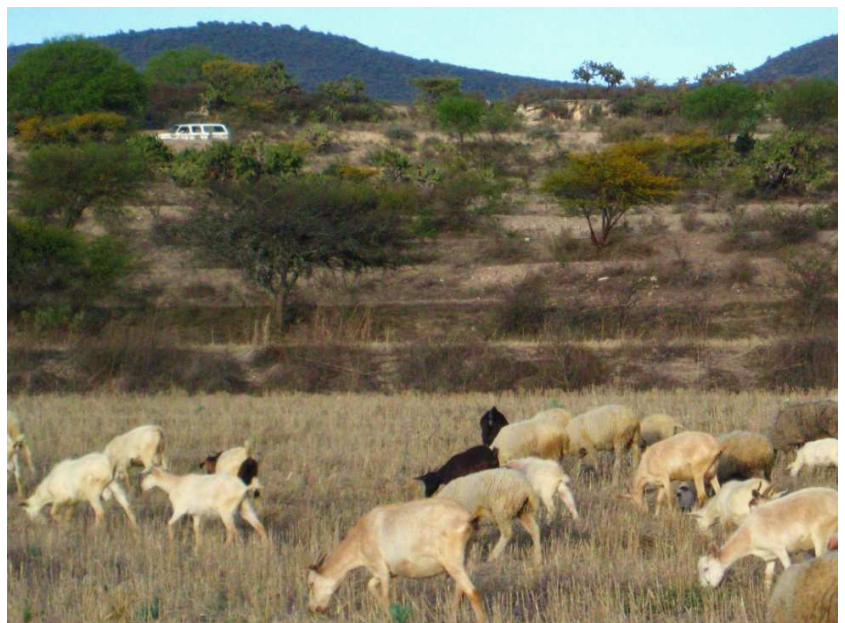
Unidad de Obra: **B-16**

B-16	<ul style="list-style-type: none"> ▪ Clima ▪ Suelo: Leptosol rendzico, prof.: 15 cm ▪ Relieve: pte.: 10-20%; l.e.: 10-20 m ▪ Vegetación: Cultivos/Pasto denso ▪ Uso: Agrícola/Ganadero ▪ Fecha: Papaloapan 	Conservación	Uso y Vegetación	No encostrable Sin erosión por salpicadura ni movs. en masa	Sin rotura de capa compacta ni mov. relativo del suelo. Sin cambios en textura , M.O. , v. infiltración ni CRA Estado: Activa/Parcialmente estabilizada Laminar: Severa/Leve Regueros: Moderada/Severa (mal nivelados) Cárcavas: Leve/Leve Mal estado debido a la nivelación	Mal estado debido a la falta de mantenimiento
B-17	<ul style="list-style-type: none"> ▪ Clima ▪ Suelo: Leptosol rendzico-L. nudolítico ▪ Relieve: pte.: 10%; l.e.: 15 m ▪ Vegetación: Pasto denso (P. ralo sobre caliche)/Idem ▪ Uso: Ganadero/Ganadero ▪ Fecha: Papaloapan 	Conservación	Ninguno	No encostrable Sin erosión por salpicadura ni movs. en masa	Sin rotura de capa compacta ni mov. relativo del suelo. Sin cambios en textura , susceptibilidad al encostramiento, M.O. , v. infiltración ni CRA Estado: Activa/Parcialmente estabilizada Laminar: Moderada/Leve Regueros: Leve/Ninguna Cárcavas: Leve/Leve	Mal estado debido a la falta de mantenimiento

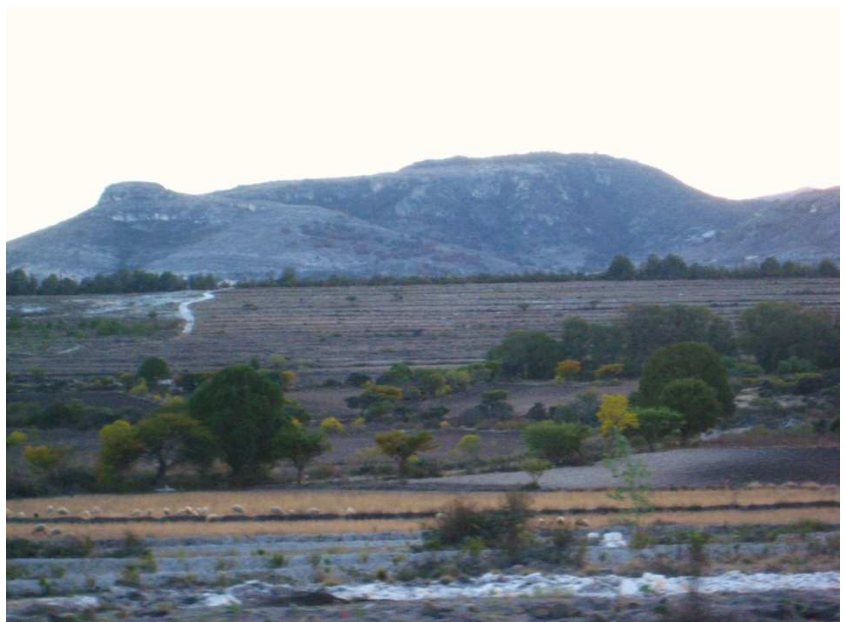
Unidad de Obra: **B-18**

B-18	<ul style="list-style-type: none"> ▪ Clima ▪ Suelo: Leptosol nudolítico-L. rendzico ▪ Relieve: pte.: 25%; l.e.: 10 m ▪ Vegetación: Pasto ralo/Pasto ralo ▪ Uso: Ganadero/Ganadero ▪ Fecha: Papaloapan 	Conservación	Ninguno	Sin erosión por salpicadura , cárcavas ni movs. en masa	Sin rotura de capa compacta ni mov. relativo del suelo. Sin cambios en textura , susceptibilidad al encostramiento, M.O. , v. infiltración ni CRA Estado: Activa/Estabilizada Laminar: Severa/Leve Regueros: Leve/Leve	Mal estado debido a la falta de mantenimiento
B-19	<ul style="list-style-type: none"> ▪ Clima ▪ Suelo: Leptosol nudolítico-L. rendzico ▪ Relieve: pte.: 20%; l.e.: 22 m ▪ Vegetación: Pasto ralo/Pasto ralo ▪ Uso: Ganadero/Ganadero ▪ Fecha: Papaloapan 	Conservación	Vegetación	Sin erosión por salpicadura ni movs. en masa	Sin rotura de capa compacta ni mov. relativo del suelo. Sin cambios en textura , susceptibilidad al encostramiento, M.O. , v. infiltración ni CRA Estado: Activa/Parcialmente estabilizada Laminar: Severa/Leve Regueros: Leve/Leve Cárcavas: Moderada/Moderada	Estado regular debido a la falta de mantenimiento

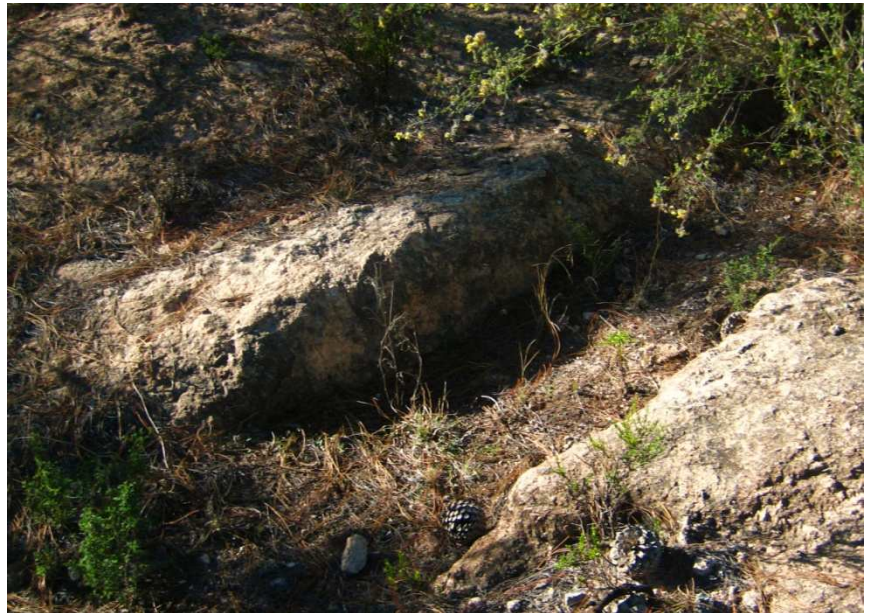
Unidad de Obra: **Z-3**

Z-3	<ul style="list-style-type: none"> ▪ Clima ▪ Suelo: Leptosol rendzico-L. nudolítico ▪ Relieve: pte.: 10-15%; l.e.: 30 m ▪ Vegetación: Pasto ralo/Pasto ralo ▪ Uso: Ganadero/Ganadero ▪ Fecha: Actual 	Conservación	Ninguno	30%	Sin encostramiento Sin erosión por salpicadura, regueros, cárcavas ni movs. en masa	Rotura local de capa compacta y mov. relativo del suelo. Sin cambios en textura, M.O., CRA ni v. infiltración Estado: Activa/Estabilizada Laminar: Severa/Leve Estado regular (colmatación acelerada)	
Z-4	<ul style="list-style-type: none"> ▪ Clima ▪ Suelo: Leptosol nudolítico ▪ Relieve: pte.: 15%; l.e.: 28 m ▪ Vegetación: Desnudo/Desnudo ▪ Uso: Abandonado/Abandonado ▪ Fecha: Actual 	Conservación	Ninguno	30%	Sin mov. relativo del suelo. Sin encostramiento Sin erosión por salpicadura, regueros, cárcavas ni movs. en masa	Rotura local de capa compacta. Sin cambios en textura, M.O., CRA ni v. infiltración Estado: Activa/Estabilizada Laminar: Severa/Leve Estado regular (colmatación acelerada)

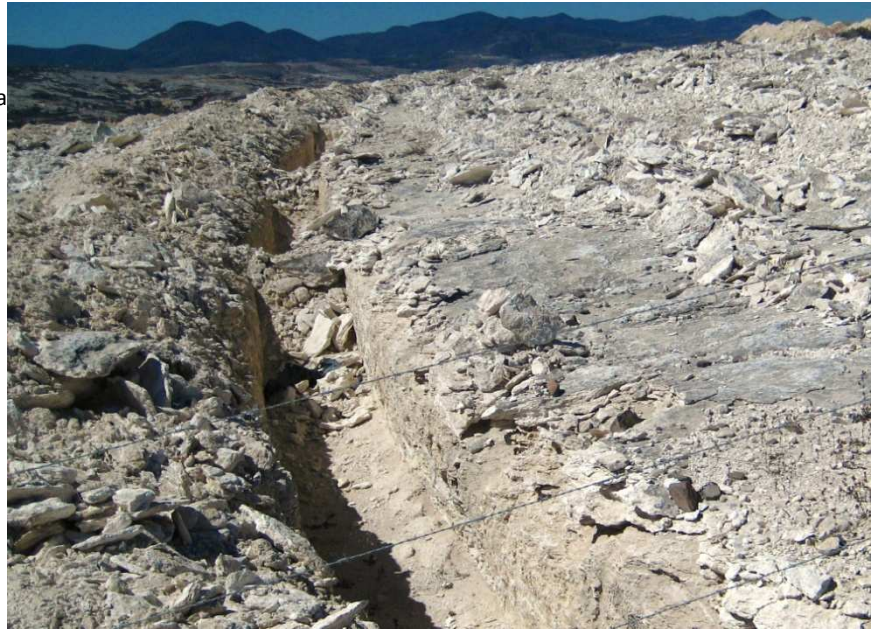
Unidad de Obra: **Z-5**

Z-5	<ul style="list-style-type: none"> ▪ Clima ▪ Suelo: Leptosol rendzico ▪ Relieve: pte.: 5%; l.e.: 30 m ▪ Vegetación: Pasto ralo/Repob. pino y casuarina ▪ Uso: Ganadero/Forestal ▪ Fecha: Actual 	Conservación	Vegetación y Uso	45%	Sin encostramiento Sin erosión por salpicadura ni movs. en masa	Rotura local de capa compacta y mov. relativo del suelo. Sin cambios en textura, M.O., CRA ni v. infiltración Estado: Activa/Parcialmente estabilizada Laminar: Severa/Leve Regueros: Severa/Ninguna Cárcavas: Leve/Leve Estado regular (colmatación acelerada)	
Z-6	<ul style="list-style-type: none"> ▪ Clima ▪ Suelo: Leptosol nudolítico ▪ Relieve: pte.: 40-45%; l.e.: 10 m ▪ Vegetación: Desnudo/Desnudo-Repob. de pino fracasada en zonas ▪ Uso: Abandonado/Forestal ▪ Fecha: Papaloapan 	Conservación	Vegetación y Uso	100%/80%	Sin mov. relativo del suelo ni encostramiento Sin erosión por salpicadura, cárcavas ni movs. en masa	Rotura local de capa compacta. Sin cambios en textura, M.O., CRA ni v. infiltración Estado: Activa/Activa Regueros: Severa/Leve	Laminar: Severa/Severa Colmatada al 100% donde ha fracasado la repoblación

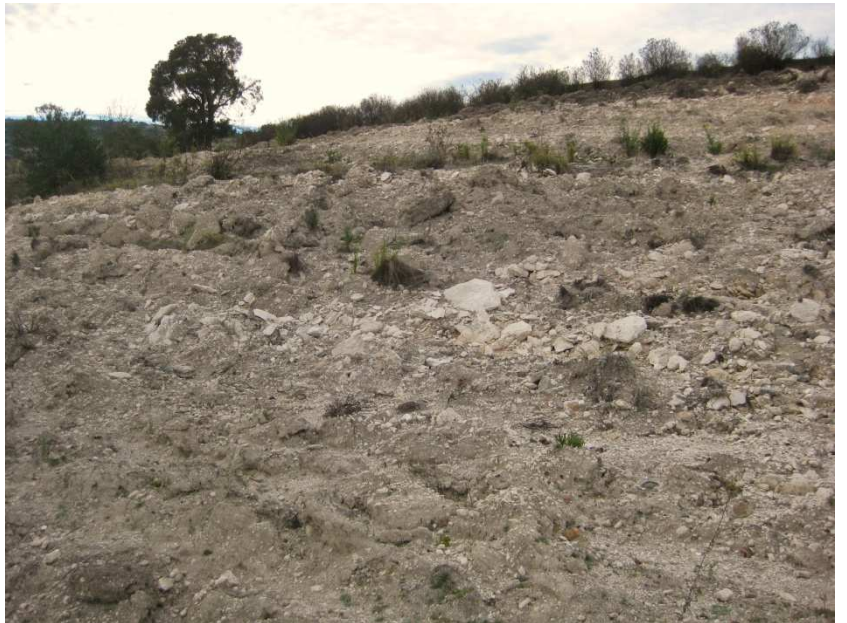
Unidad de Obra: **R-3**

R-3	<ul style="list-style-type: none"> ▪ Clima ▪ Suelo: Leptol rendzico (15 cm) ▪ Relieve: pte.: 3%; l.e.: 0 m ▪ Vegetación: Pastos/Repob. pino y cedro. ▪ Uso: Ganadero/Forestal ▪ Fecha: Papaloapan 	Conservación	Uso y Vegetación	Sin erosión por salpicadura , cárcavas ni movs. en masa Muy buen estado	Rotura parcial/total de la capa compacta. Sin movimiento relativo Sin cambios en textura , encostramiento , M.O. ni CRA . Aumento de v. infiltración . Estado: Activa/Estabilizada Laminar: Leve/Ninguna Regueros: Leve/Ninguna Muy buen estado	
R-4	<ul style="list-style-type: none"> ▪ Clima ▪ Suelo: Leptosol nudolítico ▪ Relieve: pte.: 15-20 %; l.e.: 0 m ▪ Vegetación: Desnudo/Desnudo-Nueva repob. ▪ Uso: Abandonado/Abandonado ▪ Fecha: Actual 	Conservación	Ninguno	Sin erosión laminar , por salpicadura , cárcavas ni movs. en masa Mal estado (difícil naturalización)	Rotura parcial/total de la capa compacta. Sin movimiento relativo Sin cambios en textura , encostramiento , M.O. ni CRA . Aumento de v. infiltración Estado: Activa/Estabilizada Regueros: Moderado/Leve Mal estado (difícil naturalización)
